**PLAN DE CONTROL MUNICIPAL  
DE PALOMAS URBANAS  
EN CASTRO-URDIALES (CANTABRIA)**

**MAYO 2024**

AYUNTAMIENTO DE CASTRO-URDIALES

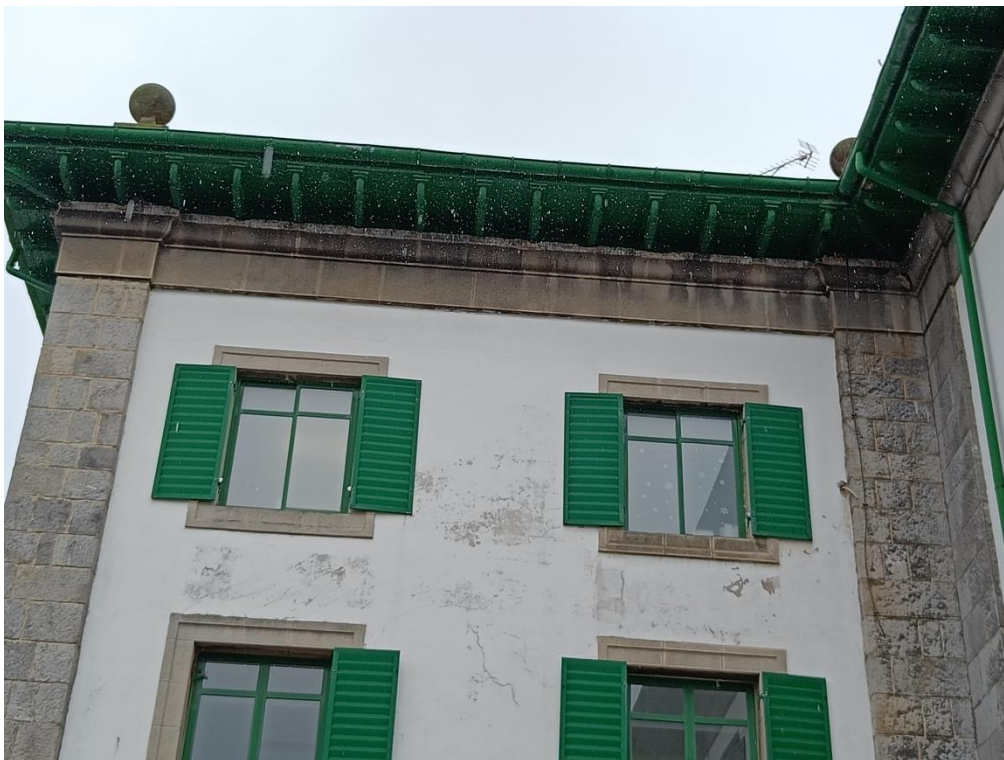
República Argentina 3, Centro de Salud. Las palomas anidan en la cornisa debajo del alero.

| | Dirección | Puntos de acceso aves | Zonas de uso | ACTUACIÓN |
|---|---|---|---|---|
| D | CENTRO DE SALUD, REPUBLICA ARGENTINA 3 | nidos en repisa bajo alero | REPISA/TEJADO | ACE |

Por tanto, se recomienda continuar asesorando a los propietarios para la eliminación de los palomares y la aplicación de medidas de exclusión, así como a la administración pública en referencia a las cornisas del Centro de Salud.

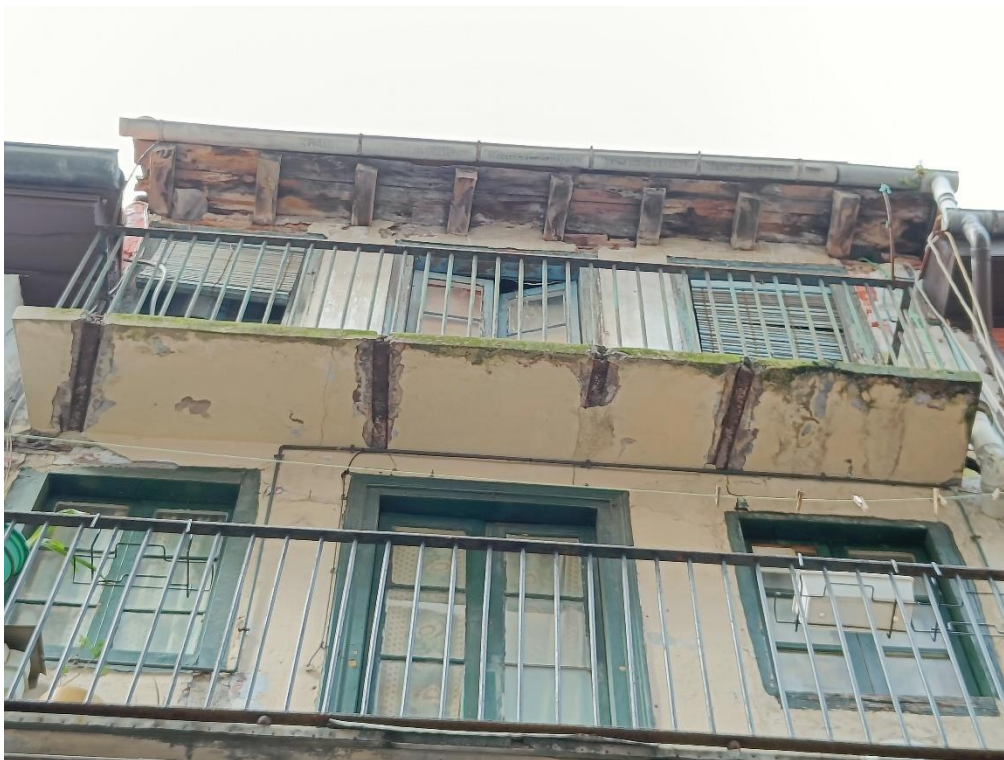
Ardigales 54-56. Las palomas utilizan asiduamente el balcón.

| | Dirección | Puntos de acceso aves | Zonas de uso | ACTUACIÓN |
|---|---|---|---|---|
| C | ARDIGALES 54-56 | patio interior | BALCONES PATIO/INTERIOR | ACE |

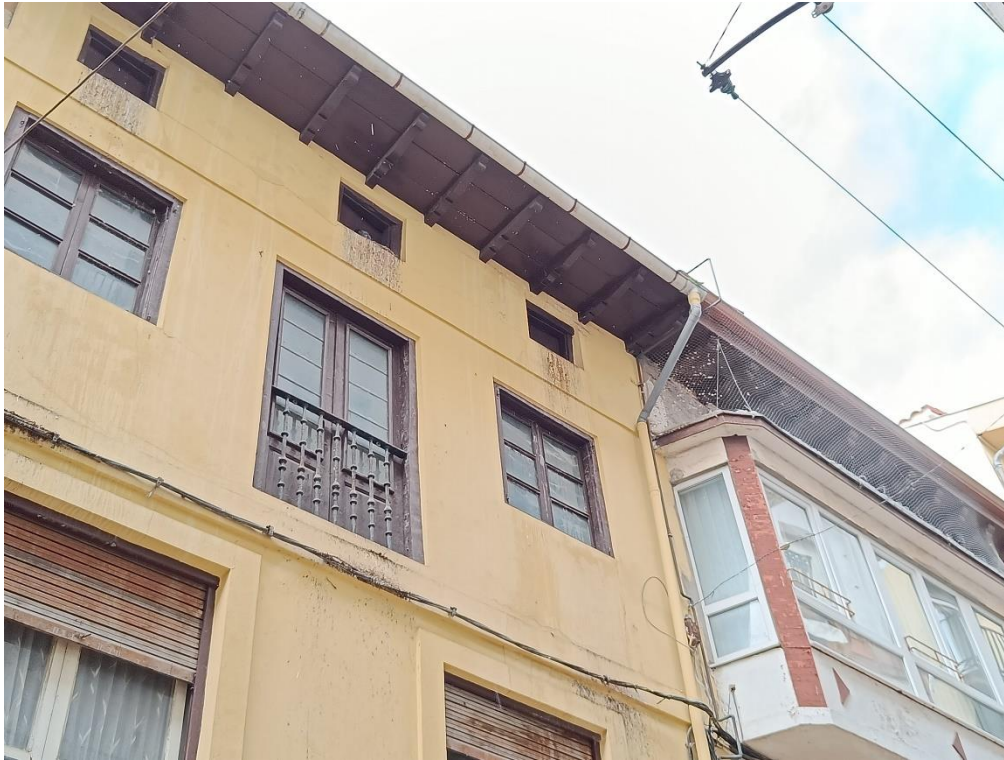
La Mar 16. Las palomas utilizan los alfeizares ensuciando toda la fachada.  
La instalación de una malla exterior sería una solución rápida, barata y efectiva.

| | Dirección | Puntos de acceso aves | Zonas de uso | ACTUACIÓN |
|---|---|---|---|---|
| C | LA MAR 16 | ventanas en fachada, bajo cubierta | BAJO CUBIERTA | ACE |

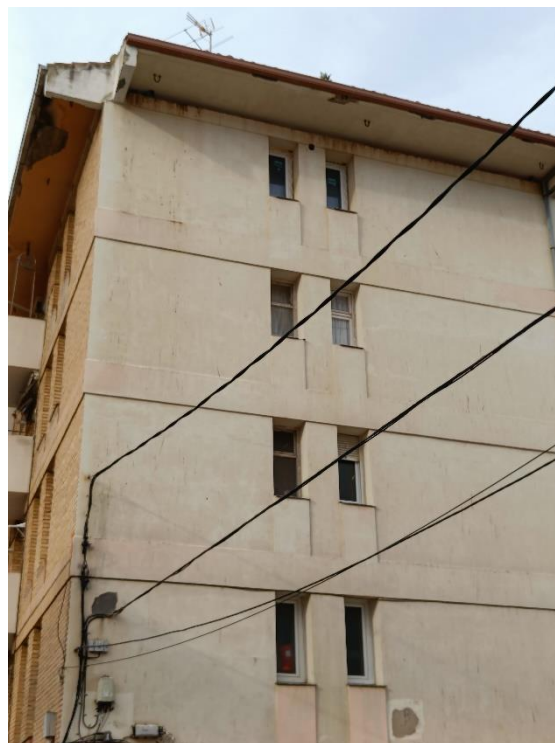
Arturo Duo 32. Las palomas usan las cornisas superiores.

| | Dirección | Puntos de acceso aves | Zonas de uso | ACTUACIÓN |
|---|---|---|---|---|
| B | ARTURO DUO 32 | rendija horizontal en cornisa, bajo alero | TEJADO | ACE |

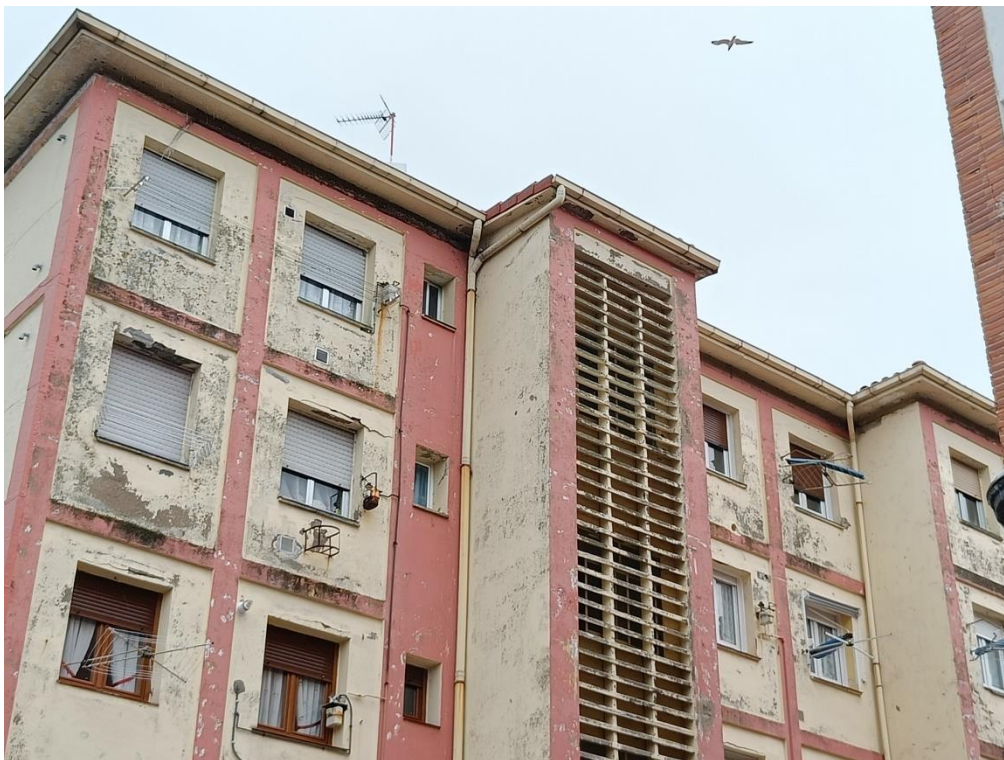
Siglo XX 11-15. Cornisas usadas por las palomas

| | Dirección | Puntos de acceso aves | Zonas de uso | ACTUACIÓN |
|---|---|---|---|---|
| B | SIGLO XX 11-15 | rendija horizontal en cornisa, bajo alero | TEJADO | ACE |

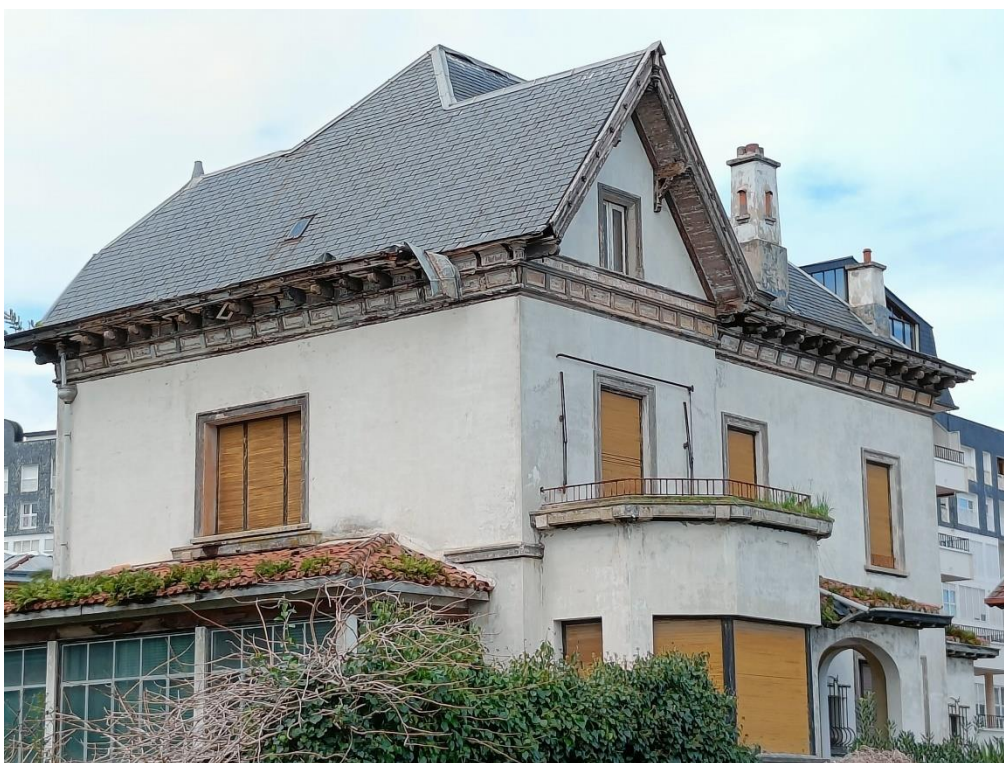
Paseo Ocharán Mazas 8. Desperfectos en el alero permiten el acceso de palomas al bajotejado.

| | Dirección | Puntos de acceso aves | Zonas de uso | ACTUACIÓN |
|---|---|---|---|---|
| B | PASEO OCHARAN MAZAS 1 | Alero | TEJADO | ACE |

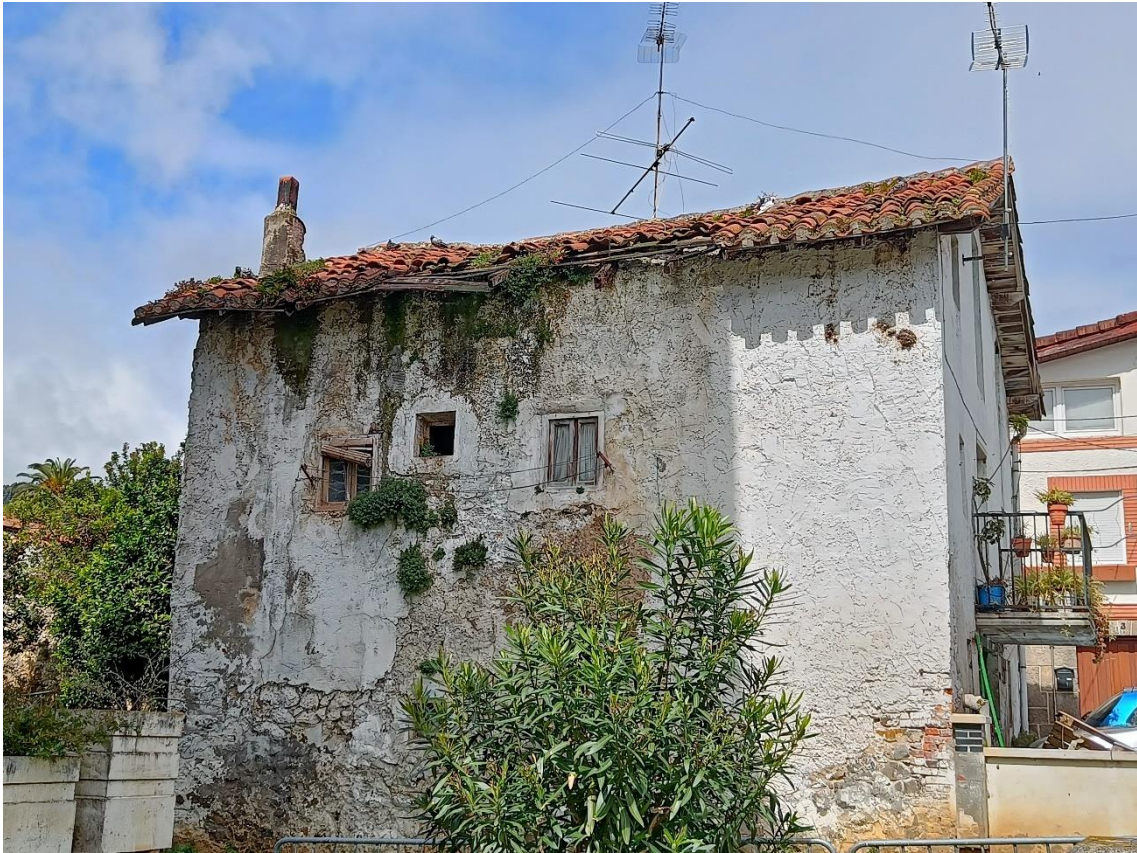
Islas Canarias 1. Nuevo palomar en casa deshabitada.

| | Dirección | Puntos de acceso aves | Zonas de uso | ACTUACIÓN |
|---|---|---|---|---|
| B | ISLAS CANARIAS 1 | casa deshabitada | TEJADO | ACE |
