# **INVENTARIO ÁREAS DEGRADADAS DEL MUNICIPIO DE CASTRO URDIALES**

## **MEMORIA**

PROMOTOR: Ayuntamiento de Castro Urdiales  
AUTOR: Bruno Palazuelos Berasategui  
Geógrafo (Col. Nº 1448)

Abril, 2019

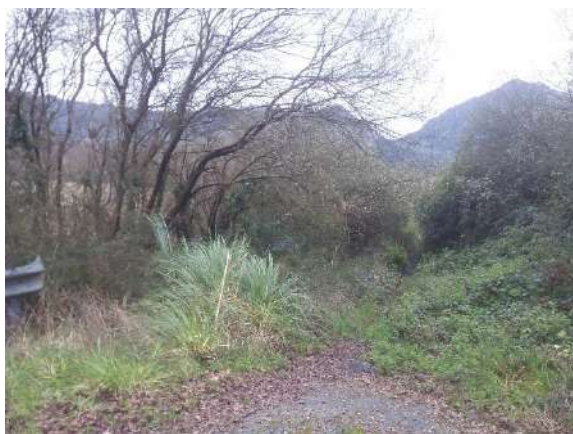
39020\_001\_001

| DATOS IDENTIFICACIÓN ÁREA DEGRADADA | | | | |
|---|---|---|---|---|
| <b>TIPO DE DEGRADACIÓN</b> | | Física, por la alteración de las condiciones mareales originales y la acumulación puntual de residuos, y biológica por la afección de vegetación invasora | | |

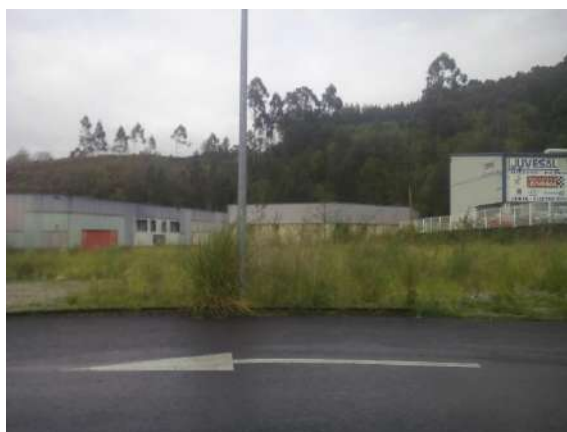
39020\_002\_001

| DATOS IDENTIFICACIÓN ÁREA DEGRADADA | | | | |
|---|---|---|---|---|
| TIPO DE DEGRADACIÓN | | Física: suelos alterados y compactados de origen antrópico. Biológica: presencia de especies invasoras, principalmente plumero. | | |
| En el 2014 se paralizaron, por parte del Gobierno de Cantabria, las obras que estaba haciendo el Ayuntamiento en la parcela cedida para de instalación de la estación ( n.º Reg: 8.101, en Ayuntamiento de Castro Urdiales) | | | | |

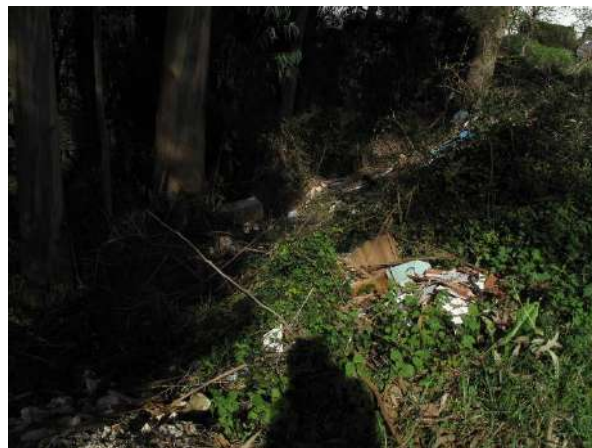
39020\_003\_001

| DATOS IDENTIFICACIÓN ÁREA DEGRADADA | | | | |
|---|---|---|---|---|
| TIPO DE DEGRADACIÓN | | Biológica y química por presencia de vertidos de aguas fecales. Física: por existencia puntual de residuos sólidos | | |

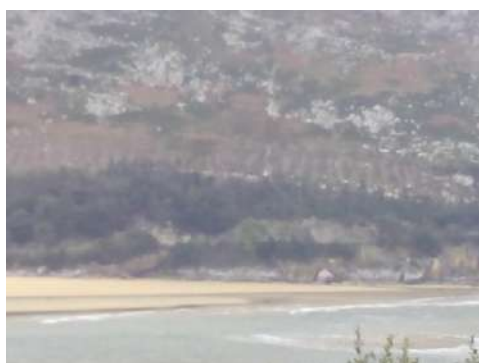
39020\_004\_001

La acción de recuperación puede ser una oportunidad para recuperar el bosque autóctono de la zona en sustitución del eucaliptal cuya presencia responde en esta zona a una acción antrópica que degrada el suelo.

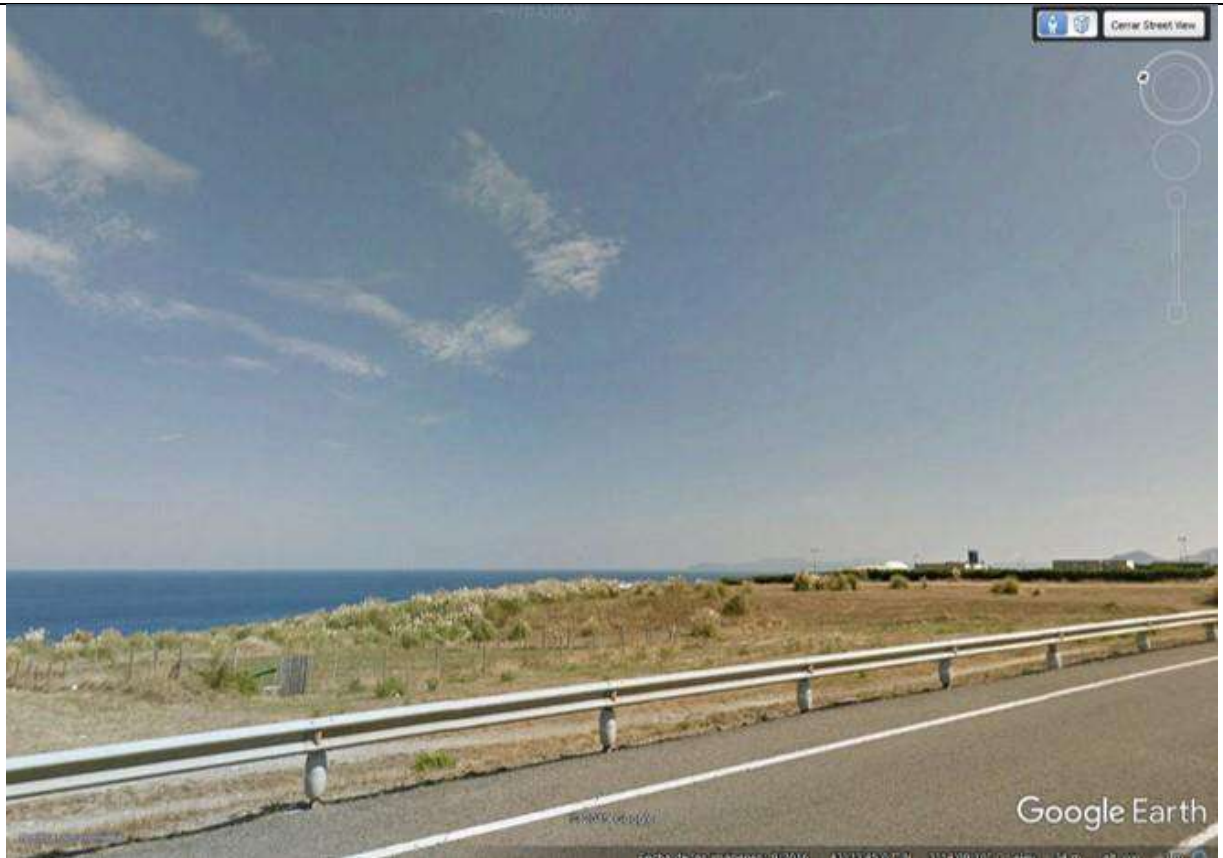
39020\_005\_002

| INFORMACIÓN URBANÍSTICA Y TERRITORIAL | | |
|---|---|---|
| <b>DESCRIPCIÓN ACTUAL</b> | <b>ESTADO</b> | Una parte del área está ocupada por la EDAR, el resto de parcelas se corresponden con el típico mosaico de campiña costera. Estas unidades han sido parcialmente colonizadas por el plumero que se presenta formando matas dispersas que suponen una degradación progresiva y un riesgo de dispersión de la especie a las zonas limítrofes. |
| <b>TIPO DE DEGRADACIÓN</b> | | Biológica, por la colonización y expansión de vegetación invasora |

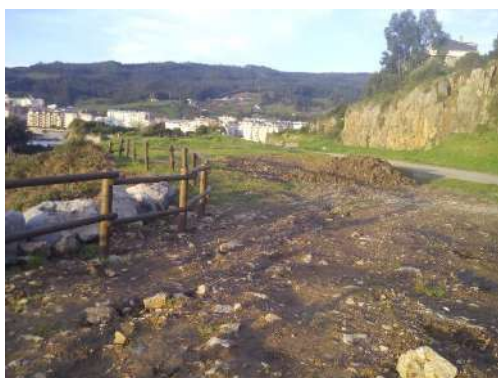
39020\_006\_001

| DATOS IDENTIFICACIÓN ÁREA DEGRADADA | | | | |
|---|---|---|---|---|
| Un entorno de interés histórico y paisajístico que sería interesante recuperar. El Ayuntamiento lo ha reformado recientemente | | | | |

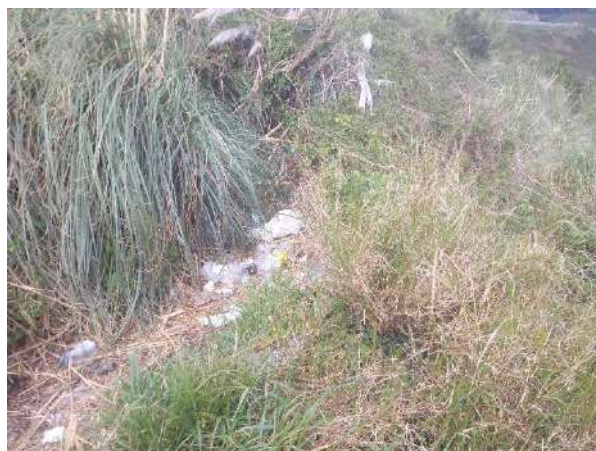
39020\_007\_001

| DATOS IDENTIFICACIÓN ÁREA DEGRADADA | | | | |
|---|---|---|---|---|
| TIPO DE DEGRADACIÓN | | Zona en la que se producen vertidos esporádicos de RSU | | |
| AFECCIONES SOBRE EL MEDIO AMBIENTE | | Degradación de la vegetación potencial, que se corresponde con un hábitat catalogado en la Directiva Hábitats (Directiva 92/43/CEE del Consejo) como acantilados con vegetación de las costas atlánticas y bálticas; además de Impacto Paisajístico sobre un entorno con atractivo paisajístico pero muy descuidado. | | |

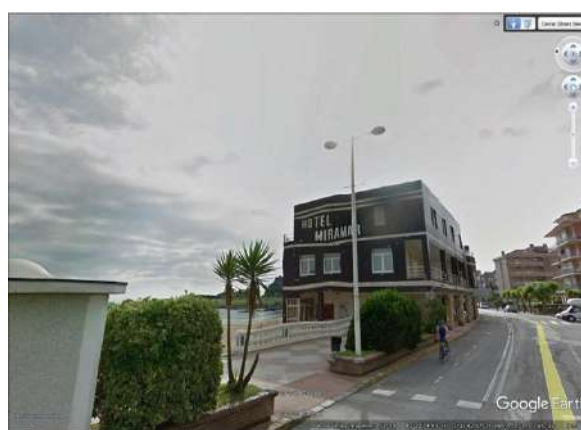
39020\_008\_001

| DATOS IDENTIFICACIÓN ÁREA DEGRADADA | | | | |
|---|---|---|---|---|
| TIPO DE DEGRADACIÓN | | Degradación paisajística concreta y puntual. | | |
| AFECCIONES SOBRE EL MEDIO AMBIENTE | | Riesgos para la seguridad ciudadana por el estado del edificio. Impacto paisajístico que deteriora el entorno. | | |

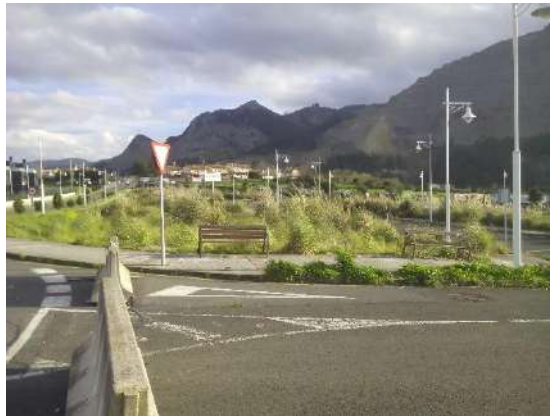
39020\_009\_002

| TIPO DE DEGRADACIÓN | | Biológica, producida por la colonización de especies invasoras, principalmente plumero. Se trata de una afección difusa, que afecta a la mayoría del espacios, y diferida, que ha ido incrementándose con el paso del tiempo y el abandono. Representa un riesgo de afección a zonas limítrofes. Física y paisajística localizas, por la alteración de los suelos y el paisaje tradicional. | | |
| AFECCIONES SOBRE EL MEDIO AMBIENTE | | Riesgo de contaminación d elas comunidades biológicas autóctonas. Impacto paisajístico y urbanístico que degrada la zona. Riesgo de escombreras incontroladas y de foco de plagas de roedores. | | |

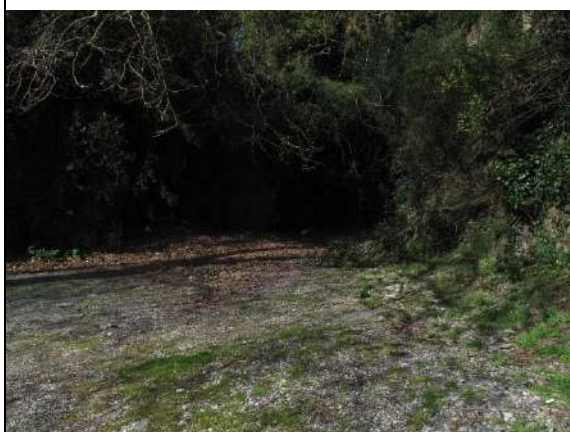
39020\_010\_001

| DATOS IDENTIFICACIÓN ÁREA DEGRADADA | | | | |
|---|---|---|---|---|
| El Ayuntamiento retira los vertidos, que no son continuos, sino ligados a la mayor afluencia de gente en la zona en determinadas épocas del año. | | | | |

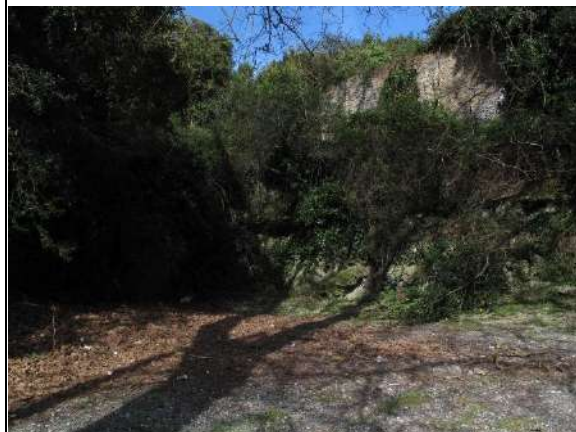
| DATOS IDENTIFICACIÓN ÁREA DEGRADADA | | | | |
|---|---|---|---|---|
| TIPO DE DEGRADACIÓN | | Física / Química / Paisajística, por la acumulación de residuos y el riesgo de vertidos asociados a estos al mar. Se trata de una degradación localizada y diferida. | | |
| AFECCIONES SOBRE EL MEDIO AMBIENTE | | Riesgo de plagas y otros riesgos sanitarios. Deterioro paisajístico. | | |

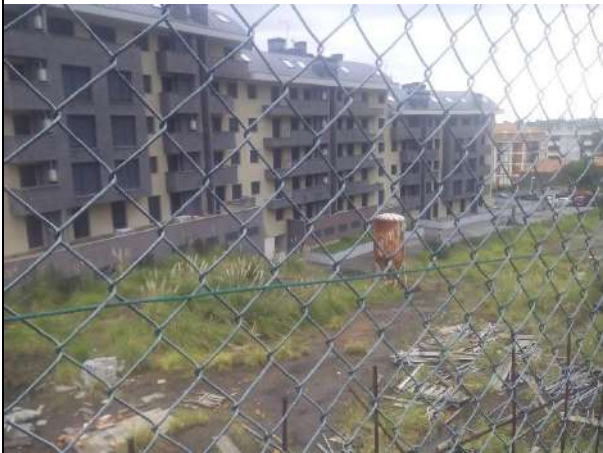
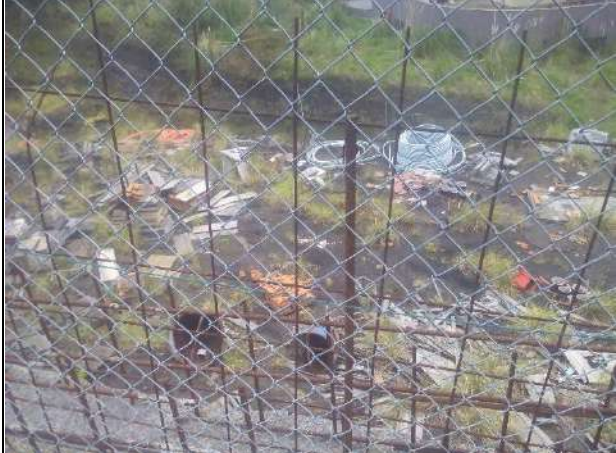
| FOTOS | |
|---|---|
| 39020_011_001 | 39020_011_002 |

| DATOS IDENTIFICACIÓN ÁREA DEGRADADA | | | | |
|---|---|---|---|---|
| DESCRIPCIÓN ESTADO ACTUAL | | Construcción de viviendas que se paralizaron de forma brusca en un estado avanzado de construcción. El área se encuentra en estado de abandono, tiene restos de materiales y maquinaria de construcción abandonada, vegetación pionera y procesos erosivos activos. Las edificaciones sufren el deterioro propio del paso del tiempo y de pillaje. . | | |

| <b>TIPO DE DEGRADACIÓN</b> | Física, localizada y diferida por alteración de las condiciones naturales del terreno.<br>Biológica, localizada por presencia de especies vegetales invasoras |
| <b>AFECCIONES SOBRE EL MEDIO AMBIENTE</b> | Suponen un riesgo de origen antrópico para la población. Al haberse excavado la roca para esta construcción, algunas partes de su perímetro presentan fuerte desnivel, solo delimitada por una valla de construcción sin mantenimiento. Los materiales expuestos a la intemperie provocan la contaminación del suelo removido. Adicionalmente construcciones de este tipo provocan un deterioro urbanístico que afecta a las condiciones de vida en los barrios del entorno Hay riesgo de plagas y de contaminación química por residuos |

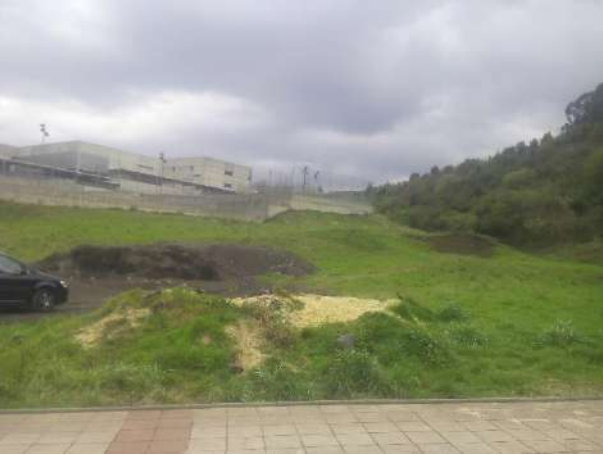
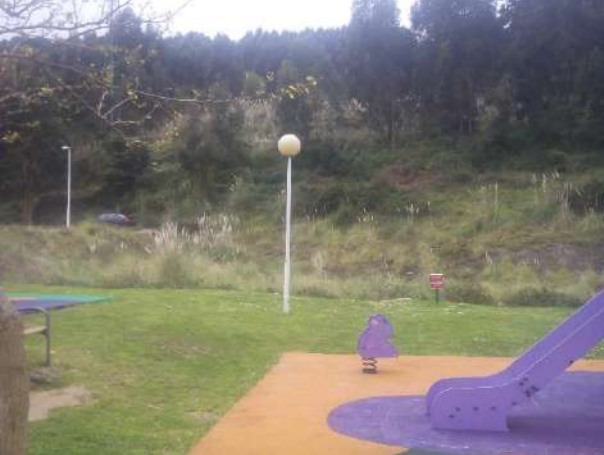
| FOTOS | |
|---|---|
| 39020_012_003 | 39020_012_004 |

| DATOS IDENTIFICACIÓN ÁREA DEGRADADA | | | | |
|---|---|---|---|---|
| TIPO DE DEGRADACIÓN | | Física, localizada y diferida por alteración de las condiciones naturales del terreno.<br>Biológica, difusa y diferida por presencia de especies vegetales invasoras | | |

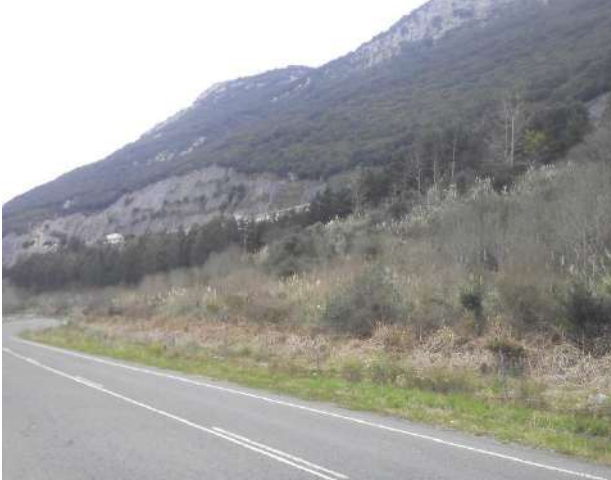
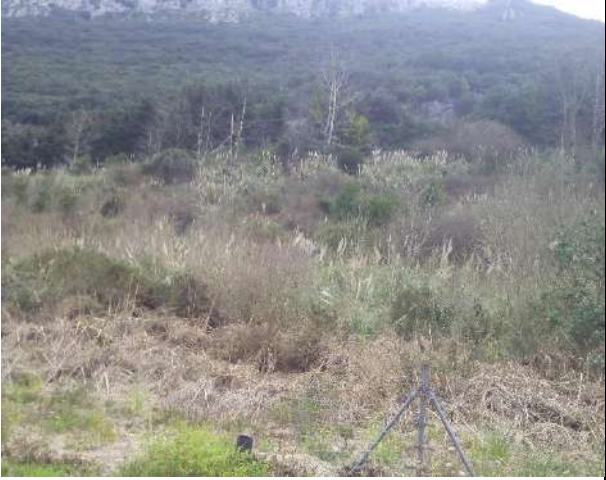
| FOTOS | |
|---|---|
| 39012_013_001 | 39012_013_002 |

| <b>DESCRIPCIÓN ESTADO ACTUAL</b> | Zona de fuerte pendiente, que está actualmente ocupada por arbolado autóctono y plantaciones forestales, pero el sotobosque presenta una importante degradación por la colonización y el avance del plumero. Las zonas más accesibles conservan praderías y algunas construcciones tipo almacén, aunque también están afectadas por la expansión del plumero. |
| <b>TIPO DE DEGRADACIÓN</b> | Biológica, difusa y continuada, causada por la expansión del plumero |

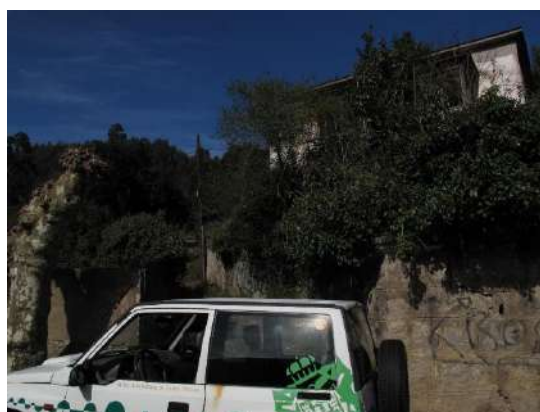
39020\_016\_001

| INFORMACIÓN DESCRIPTIVA | |
|---|---|
| <b>TIPO DE DEGRADACIÓN</b> | Biológica, difusa y continua, por presencia de plumero |

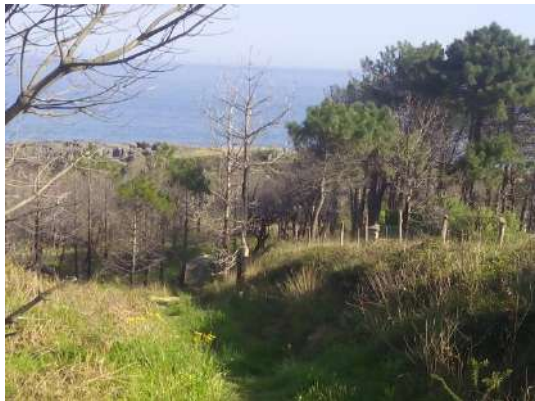
| FOTOS | |
|---|---|
| <br>39020_017_001 | <br>39020_017_002 |

| <b>DESCRIPCIÓN ESTADO ACTUAL</b> | Mosaico de terrenos agrícolas con vegetación natural propia de hábitats costeros. Deterioro puntuales del terreno por compactación y pérdida de vegetación, así como por efecto de un incendio forestal sufrido en el a 2015. |
| <b>TIPO DE DEGRADACIÓN</b> | Física: compactación del terreno y pérdida de vegetación natural. Puntual y difusa, por uso inadecuado, aparcamiento ilegal de vehículos (caravanas ...)<br>Química, puntual, por efecto del arrastre de cenizas procedentes de las zonas quemadas. |

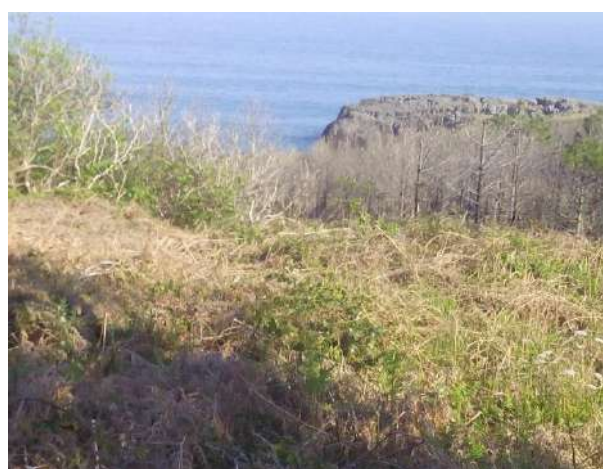
39020\_018\_001

| <b>TIPO DE DEGRADACIÓN</b> | <p>Física, puntual, por la presencia de RSU en superficie</p> |

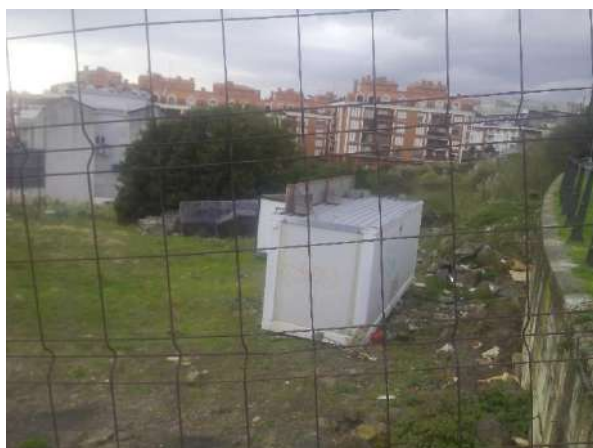
39020\_019\_001

| <b>TIPO DE DEGRADACIÓN</b> | Física, localizada y diferida por alteración de las condiciones naturales del terreno.<br>Biológica, localizada por presencia de especies vegetales invasoras |
| <b>AFECCIONES SOBRE EL MEDIO AMBIENTE</b> | Suponen un riesgo de origen antrópico para la población. Adicionalmente construcciones de este tipo provocan un deterioro urbanístico que afecta a las condiciones de vida en los barrios del entorno. Hay riesgo de plagas y de contaminación química por residuos |

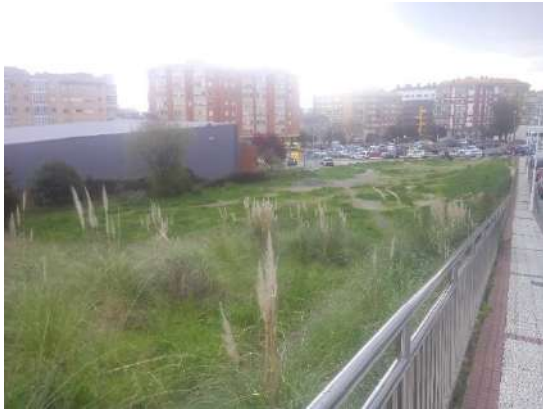
39020\_020\_001

| DATOS IDENTIFICACIÓN ÁREA DEGRADADA | | | | |
|---|---|---|---|---|
| TIPO DE DEGRADACIÓN | | Impacto físico por modificación de las condiciones naturales del terreno. Deterioro paisajístico y biológico por la presencia de vegetación invasora. Se trata de un impacto localizado que se ha prolongado en el tiempo. | | |

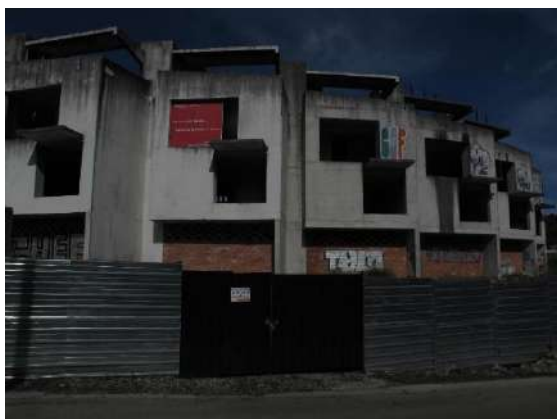
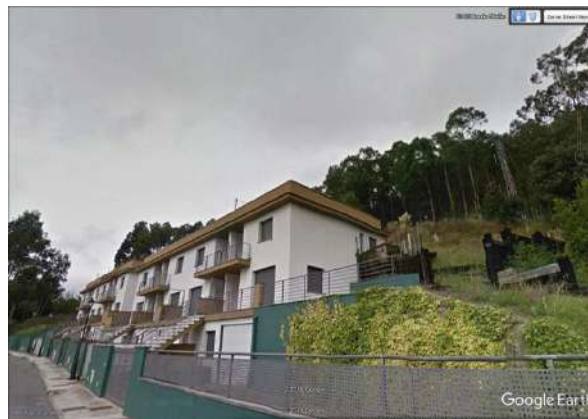
39020\_021\_001

| DATOS IDENTIFICACIÓN ÁREA DEGRADADA | | | | |
|---|---|---|---|---|
| TIPO DE DEGRADACIÓN | | Degradación física por alteración de las condiciones del terreno natural. Localizada pero muy prolongada en el tiempo. Degradación biológica por presencia de plumeros<br>Química, por posible presencia de lixiviados. | | |

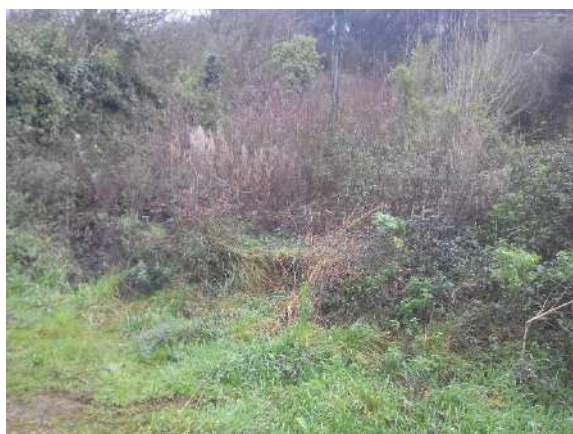
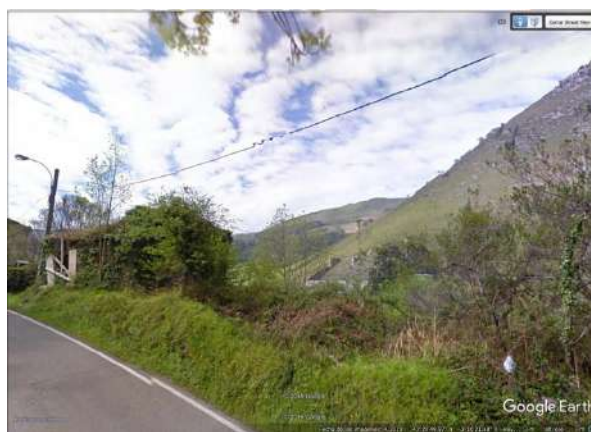
39020\_022\_001

| DATOS IDENTIFICACIÓN ÁREA DEGRADADA | | | | |
|---|---|---|---|---|
| TIPO DE DEGRADACIÓN | | Degradación física por alteración de las condiciones del terreno natural. Localizada pero muy prolongada en el tiempo. Degradación biológica por presencia de vegetación invasora, principalmente plumeros | | |

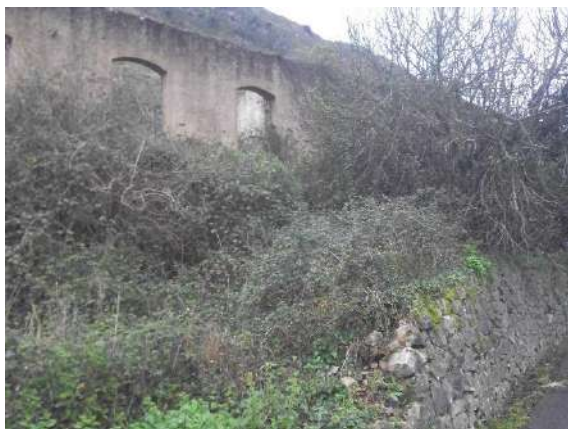
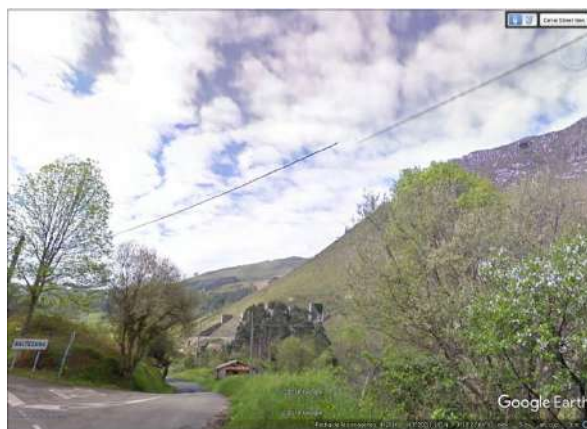
39020\_023\_001

| <b>TIPO DE DEGRADACIÓN</b> | Física, por la alteración del terreno natural y paisajística, por las dimensiones y la visibilidad.<br>Biológica, por la presencia de especies vegetales invasoras |
| <b>AFECCIONES SOBRE EL MEDIO AMBIENTE</b> | Afección negativa sobre las comunidades biológica naturales por la alteración de las condiciones naturales del suelo y la presencia de vegetación invasora. Deterioro del paisaje. |

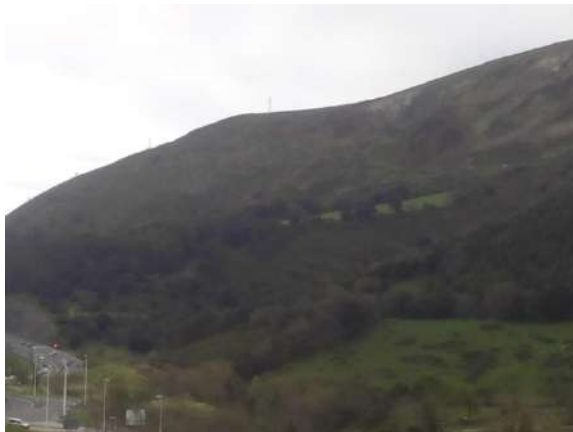
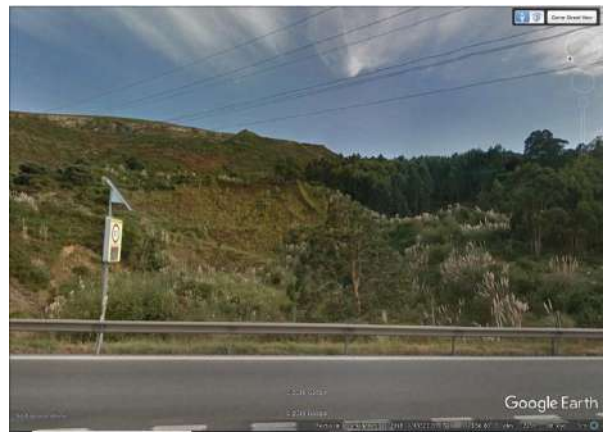
39020\_024\_001

| <b>TIPO DE DEGRADACIÓN</b> | <p>Física, localizada y continua, por la alteración del terreno natural y el depósito recurrente de madera, inertes y tierras.</p> <p>Química, localizada y puntual, por el vertido ocasional de escorias de fundición que pueden provocar contaminación del suelo y del agua.</p> <p>Biológica, por la presencia de especies vegetales invasoras, principalmente plumero.</p> |

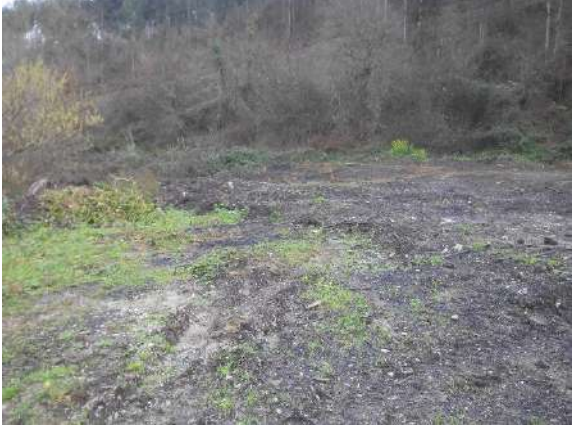
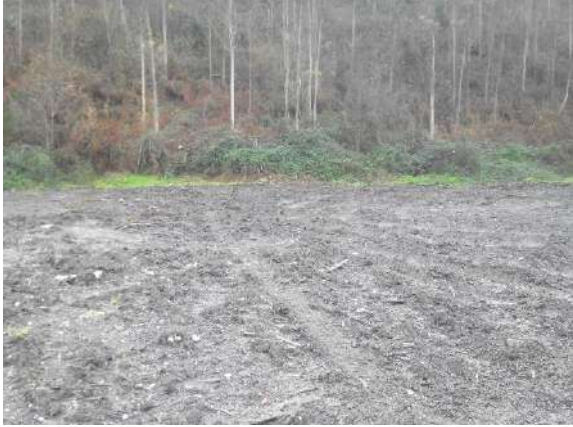
| FOTOS | |
|---|---|
| 39020_025_001 | 39020_025_002 |

| <b>TIPO DE DEGRADACIÓN</b> | Física, localizada y continua, por la alteración del terreno natural y el depósito recurrente de madera, inertes y tierras.<br>Química, localizada y puntual, por el vertido ocasional de materiales que pueden provocar contaminación del suelo y del agua.<br>Biológica, por la presencia de especies vegetales invasoras, principalmente plumero. |

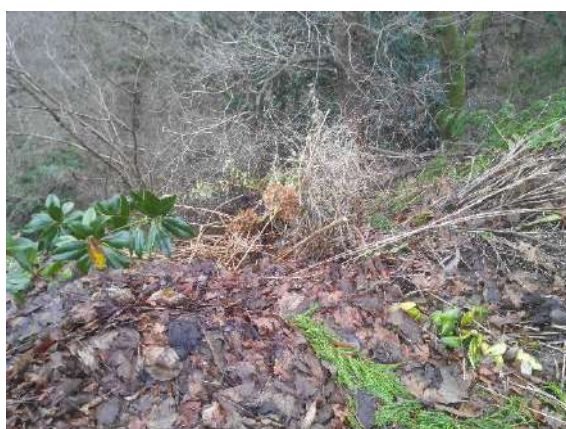
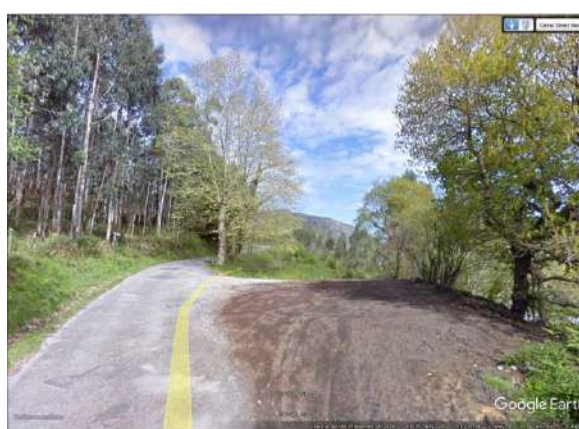
39020\_026\_001

| DATOS IDENTIFICACIÓN ÁREA DEGRADADA | | | | |
|---|---|---|---|---|
| TIPO DE DEGRADACIÓN | | Biológica y química, localizada y continua, por el depósito recurrente de residuos y posible vertido ocasional de materiales que pueden provocar contaminación del suelo y del agua. | | |

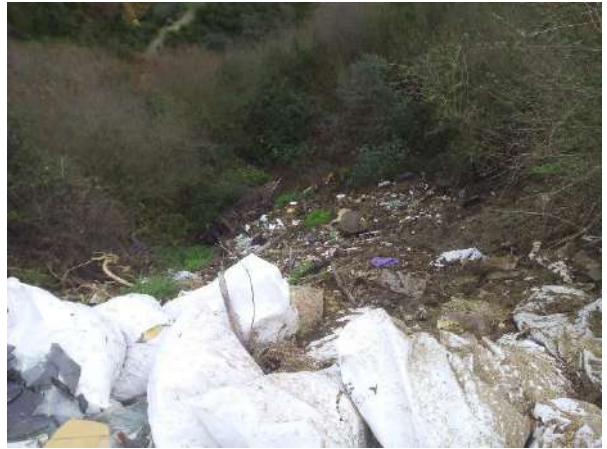
39020\_032\_002

| <b>TIPO DE DEGRADACIÓN</b> | Degradación biológica por la expansión de plumero y la acumulación de residuos |

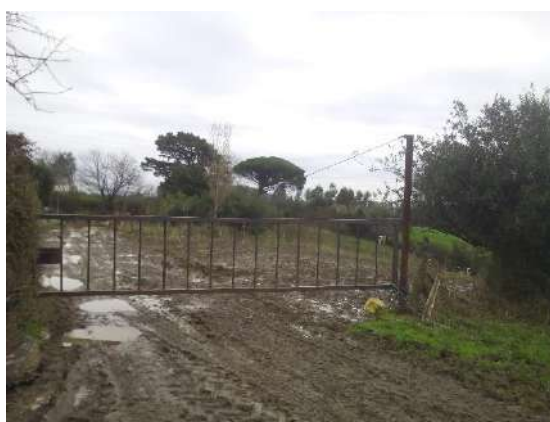
39020\_033\_001

| DATOS IDENTIFICACIÓN ÁREA DEGRADADA | | | | |
|---|---|---|---|---|
| TIPO DE DEGRADACIÓN | | Química/física/biológica, puntual, por acumulación de residuos ganaderos, principalmente purines. | | |

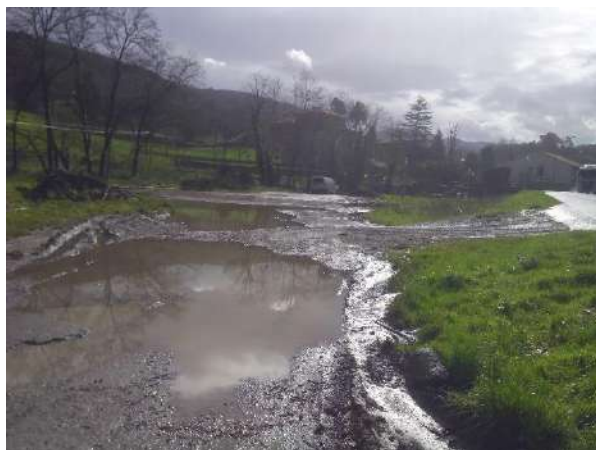
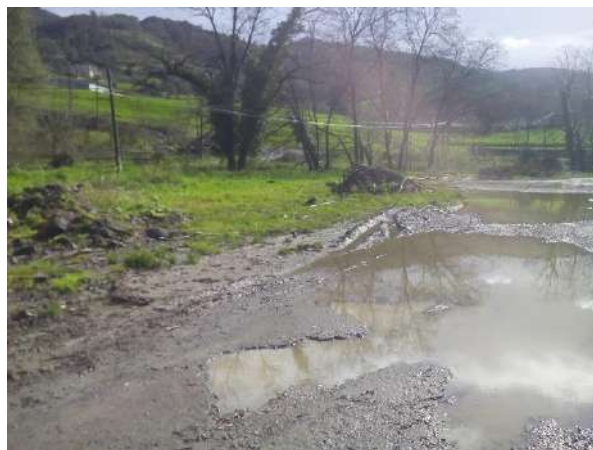
39020\_034\_001

| DATOS IDENTIFICACIÓN ÁREA DEGRADADA | | | | |
|---|---|---|---|---|
| TIPO DE DEGRADACIÓN | | Física, localizada, por la alteración del terreno natural. Falta vegetación y el suelo está sometido a erosión. | | |

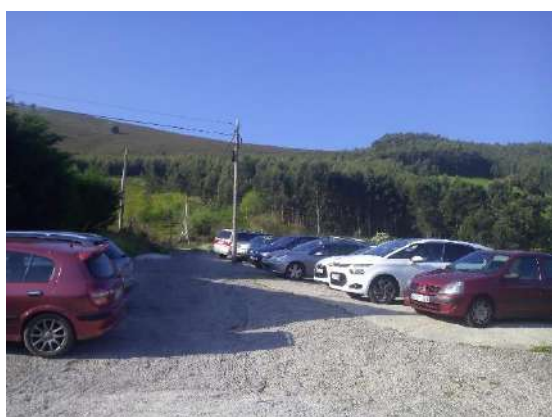
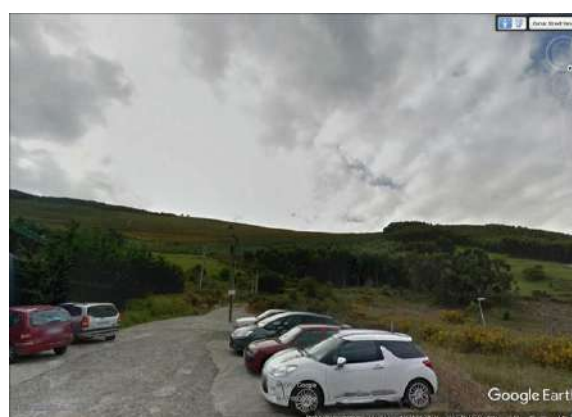
39020\_035\_001

| DATOS IDENTIFICACIÓN ÁREA DEGRADADA | | | | |
|---|---|---|---|---|
| TIPO DE DEGRADACIÓN | | Degradación localizada de tipo físico, por la alteración del terreno natural, y biológico, por la presencia de especies invasoras | | |

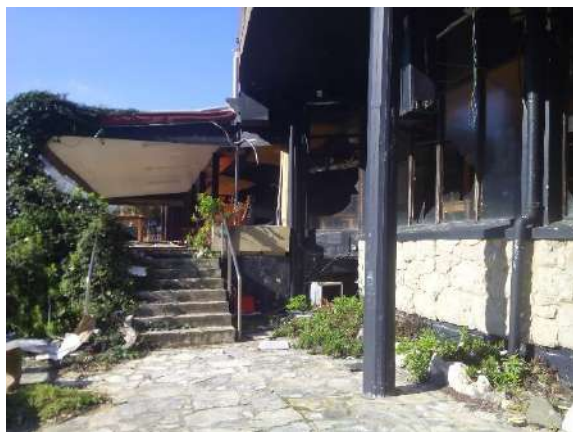
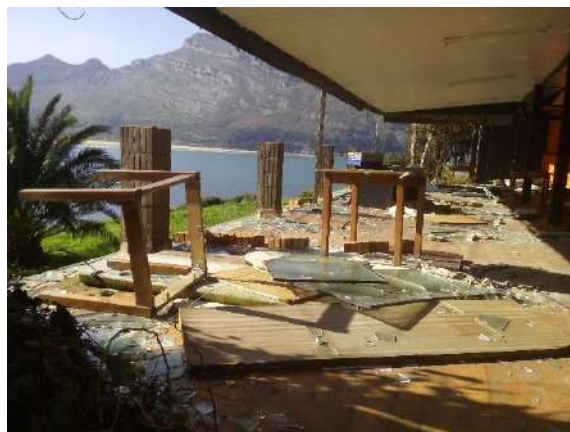
39020\_036\_001

| DATOS IDENTIFICACIÓN ÁREA DEGRADADA | | | | | |
|---|---|---|---|---|---|
| TIPO DE DEGRADACIÓN | | Degradación física localizada, como consecuencia de la presencia de una construcción abandonada, que conlleva el desprendimiento de materiales, la acumulación de residuos y la colonización de vegetación pionera | | | |

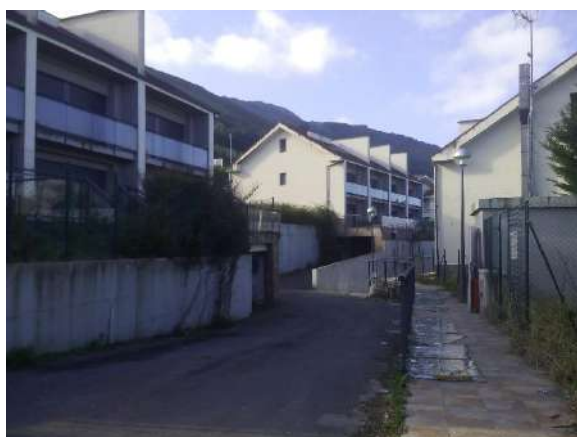
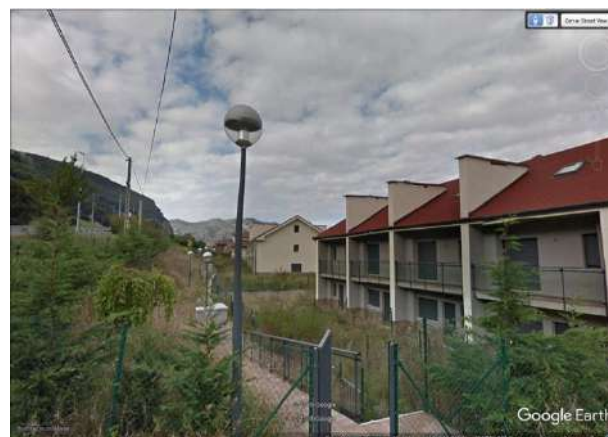
39020\_037\_002

| DATOS IDENTIFICACIÓN ÁREA DEGRADADA | | | | |
|---|---|---|---|---|
| DESCRIPCIÓN ESTADO ACTUAL | | Construcción de viviendas que se paralizaron en un estado avanzado de la construcción y actualmente están abandonadas. Las viviendas sufren el deterioro temporal y de pillaje. | | |
| TIPO DE DEGRADACIÓN | | Degradación localizada: física, derivada de la alteración del terreno natural y la construcción de edificaciones; y biológica, por la colonización de especies invasoras. | | |

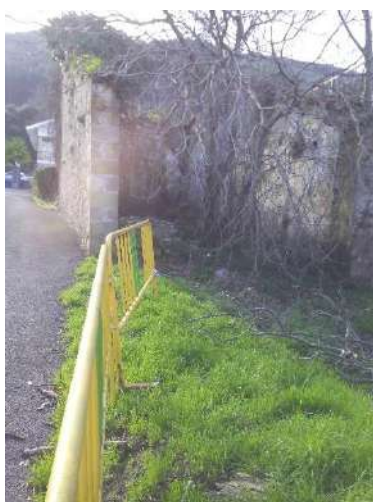
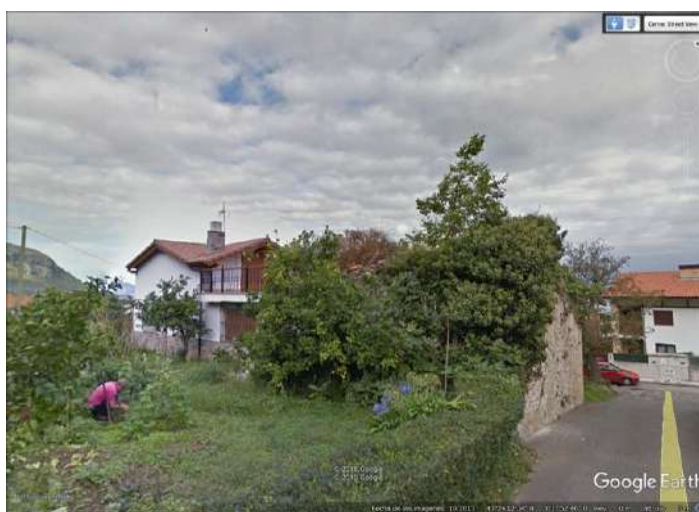
39020\_038\_001

| DATOS IDENTIFICACIÓN ÁREA DEGRADADA | | | | |
|---|---|---|---|---|
| TIPO DE DEGRADACIÓN | | Degradación localizada y prolongada en el tiempo de tipo físico, por la presencia de ruinas y biológico por la colonización de vegetación pionera y especies invasoras. | | |

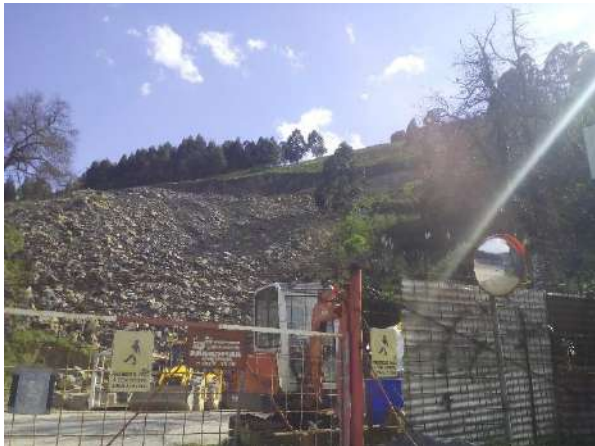
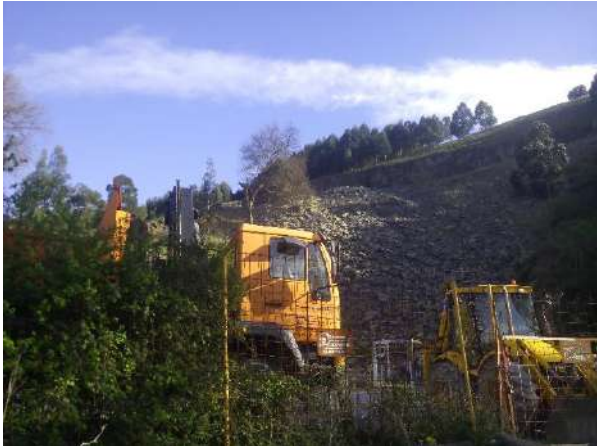
| <p>39020_039_001</p> | <p>39020_039_002</p> |

| DATOS IDENTIFICACIÓN ÁREA DEGRADADA | | | | |
|---|---|---|---|---|
| TIPO DE DEGRADACIÓN | | Degradación concreta y diferida, de tipo físico, por la alteración del terreno natural, paisajístico y biológico por la introducción de especies invasoras | | |

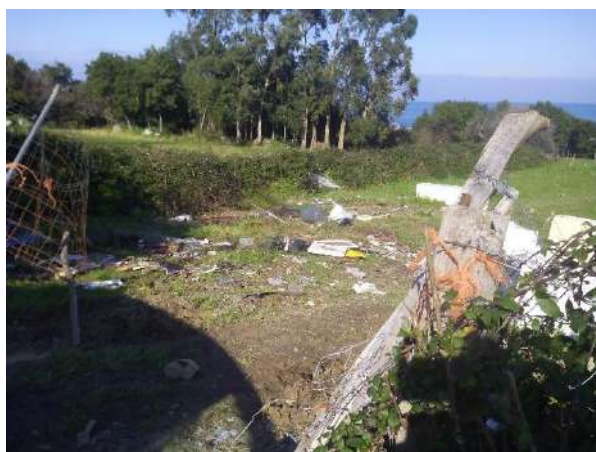
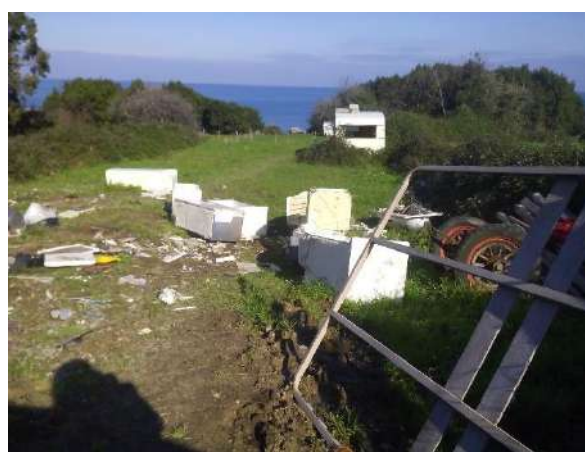
39020\_040\_001

| DATOS IDENTIFICACIÓN ÁREA DEGRADADA | | | | |
|---|---|---|---|---|
| TIPO DE DEGRADACIÓN | | Concreta y puntual, por la acumulación de residuos | | |

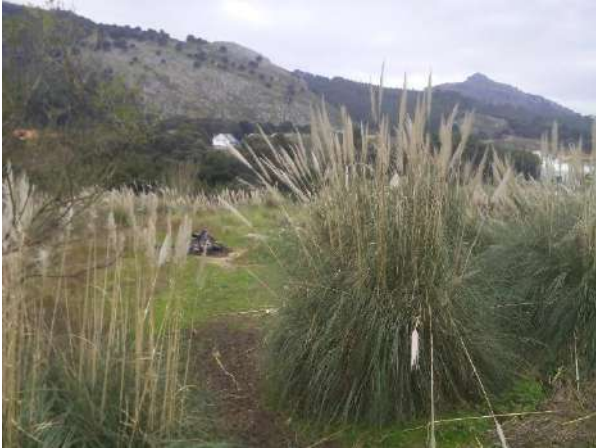
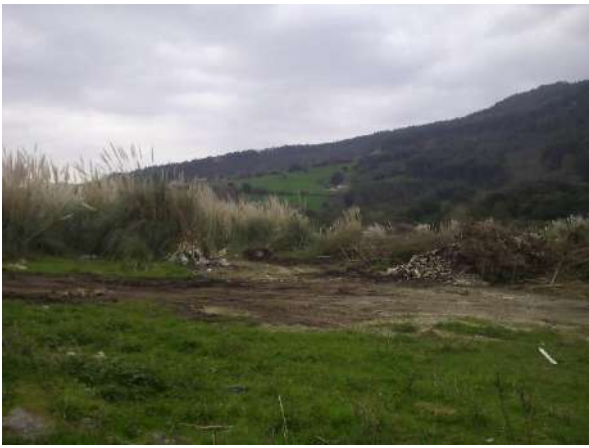
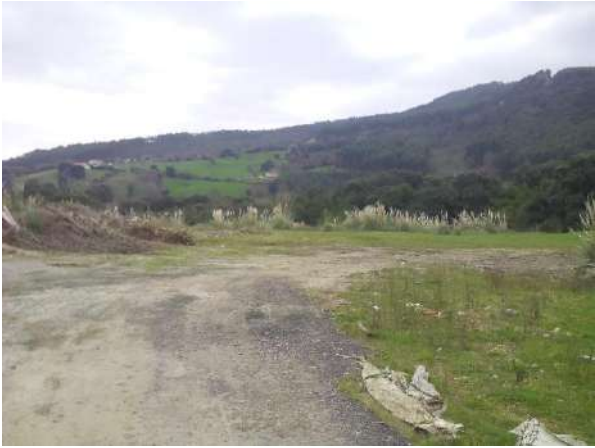
| FOTOS | |
|---|---|
| <p>39020_041_001</p> | <p>39020_041_002</p> |

| <b>TIPO DE DEGRADACIÓN</b> | Degradación difusa y continua, de tipo físico, por la alteración del terreno natural y los rellenos; biológica por la colonización de especies invasoras; y paisajística. |

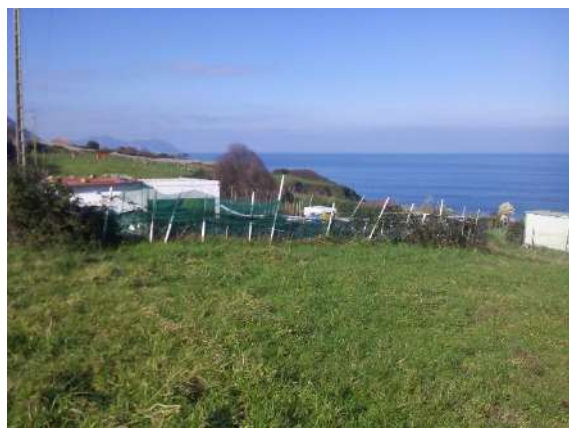
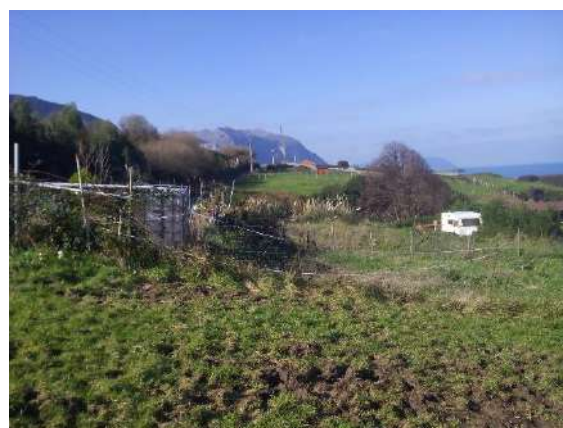
39020\_042\_001

| DATOS IDENTIFICACIÓN ÁREA DEGRADADA | | | | |
|---|---|---|---|---|
| TIPO DE<br>DEGRADACIÓN | | Concreta y puntual, por la acumulación de residuos y la presencia de<br>especies invasoras | | |

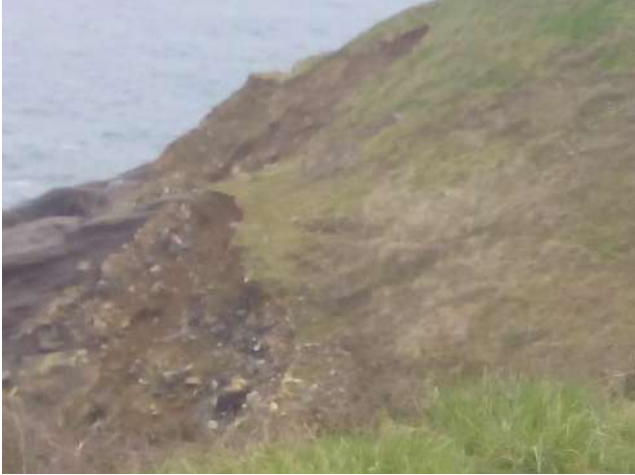
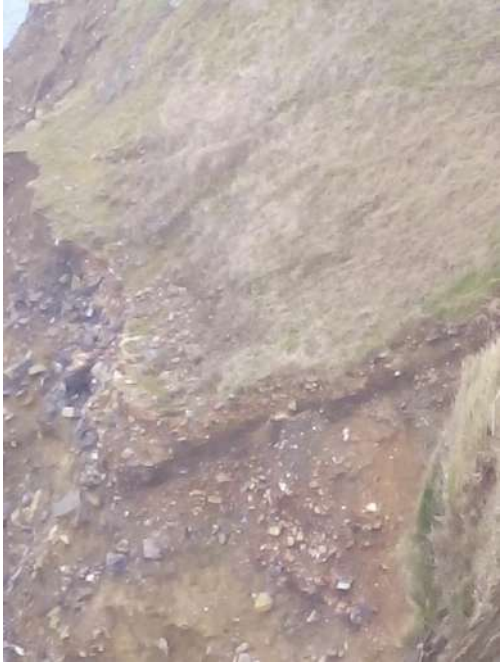
| FOTOS | |
|---|---|
| <p>39020_043_001</p> | <p>39020_043_002</p> |

| <b>TIPO DE DEGRADACIÓN</b> | Degradación difusa y continua, de tipo químico, por el vertido al mar de los lixiviados del antiguo vertedero y los restos de residuos que la erosión marina arranca a la costa. |

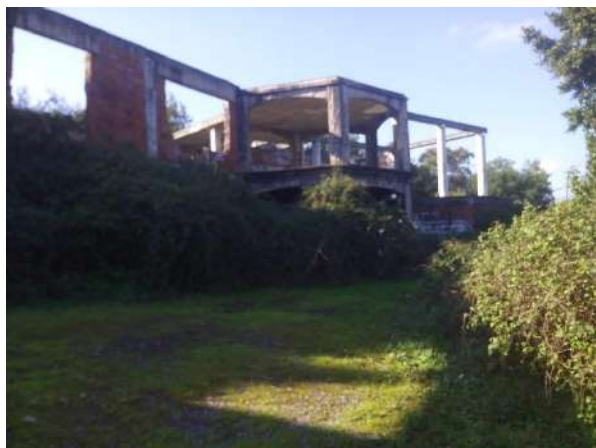
39020\_044\_001

| DATOS IDENTIFICACIÓN ÁREA DEGRADADA | | | | |
|---|---|---|---|---|
| TIPO DE DEGRADACIÓN | | Degradación localizada y prolongada en el tiempo de tipo físico, por la presencia de ruinas y biológico por la colonización de vegetación pionera y especies invasoras. | | |
| AFECCIONES SOBRE EL MEDIO AMBIENTE | | Su estado y situación entre otras viviendas suponen un riesgo sanitario para la población y degradación del núcleo de población. | | |

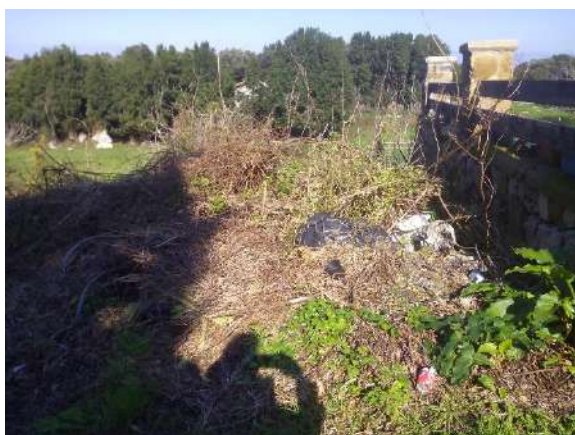
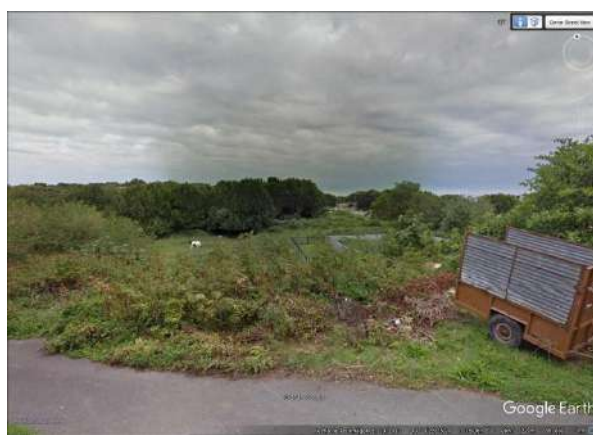
39020\_045\_001

| DATOS IDENTIFICACIÓN ÁREA DEGRADADA | | | | |
|---|---|---|---|---|
| TIPO DE DEGRADACIÓN | | Concreta y puntual, por la acumulación de residuos y la presencia de especies invasoras | | |

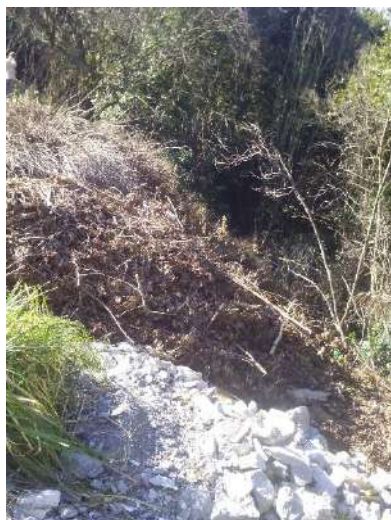
39020\_046\_001

| DATOS IDENTIFICACIÓN ÁREA DEGRADADA | | | | |
|---|---|---|---|---|
| TIPO DE DEGRADACIÓN | | Degradación concreta y continua, de tipo físico, por la alteración del terreno natural y los rellenos; biológica por la colonización de especies invasoras; y paisajística. | | |
